## Lomatalon huoltotoimet

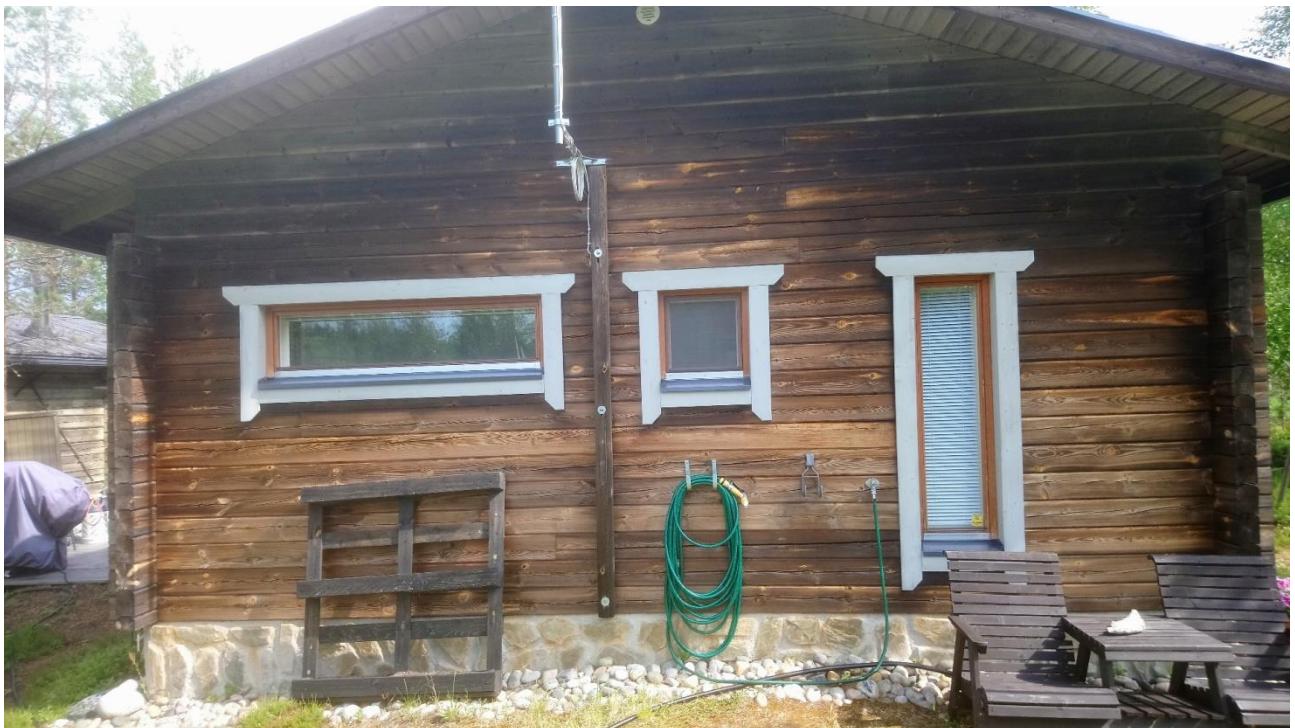
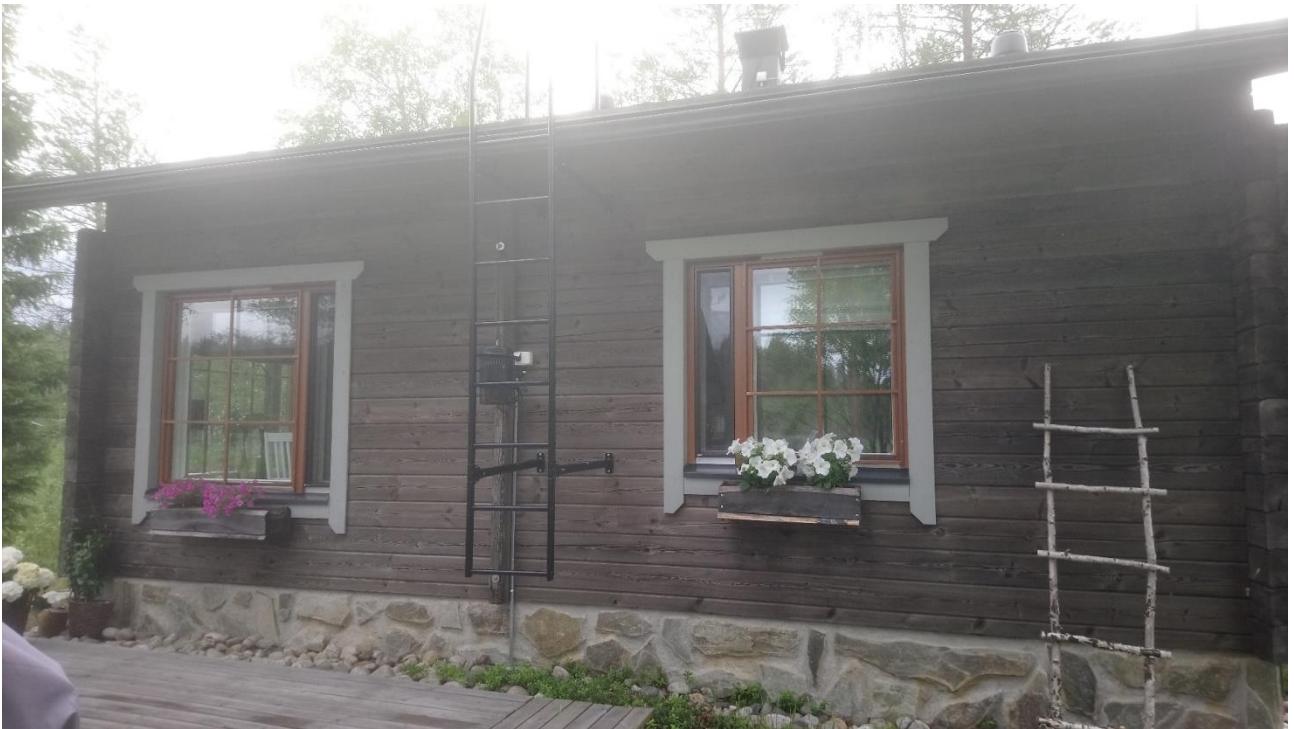
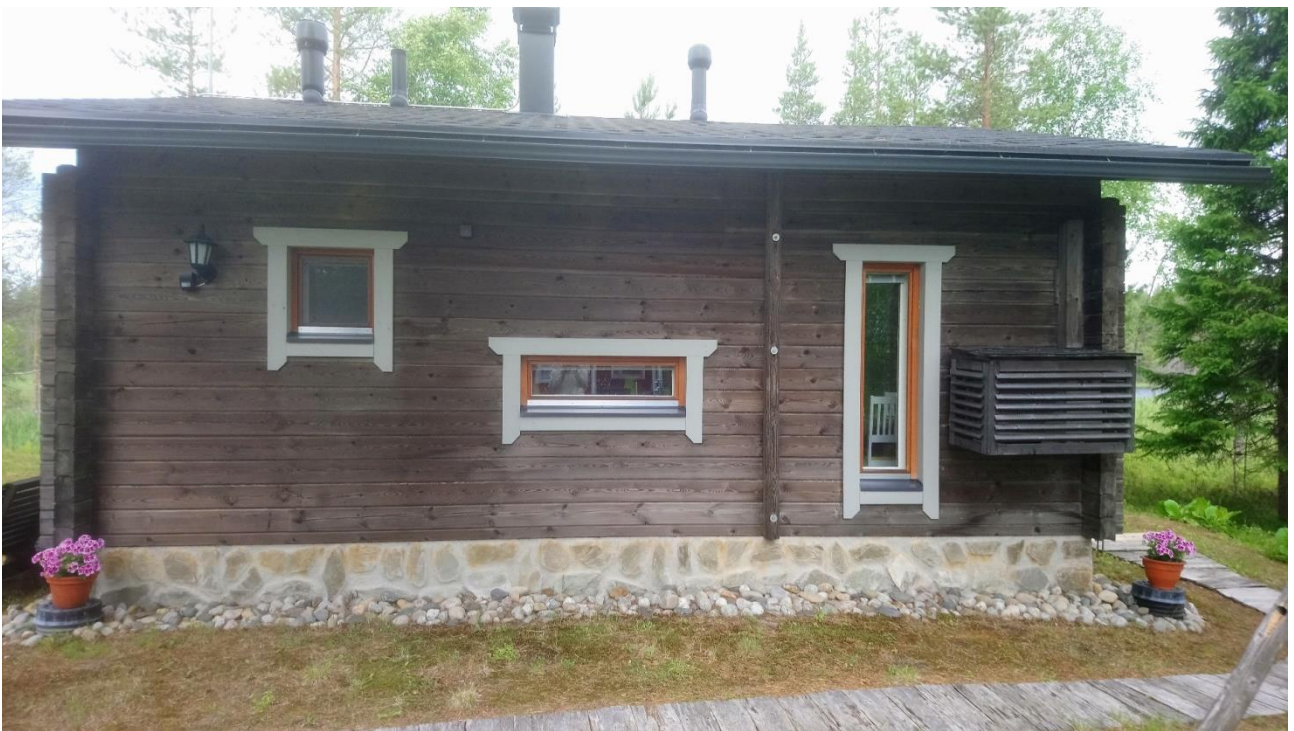
Näissä kuvissa näkyy, että etelän puoleinen, auringon paahtama pääty on ruskean-keltaisen kirjava. Muut seinät ovat kohtalaisen hyvännäköisiä, ruskean harmaita.

Lomatalon seinäpinnat 2019: Eteläpuolen päätyseinä puhallettiin lasimurskahiekalla ja sumutettiin rautavihtrillä heinäkuussa 2019. Kyseisen seinän ikkunalaudoituksen yläpuolen onkalot täytettiin ureavaahdolla.

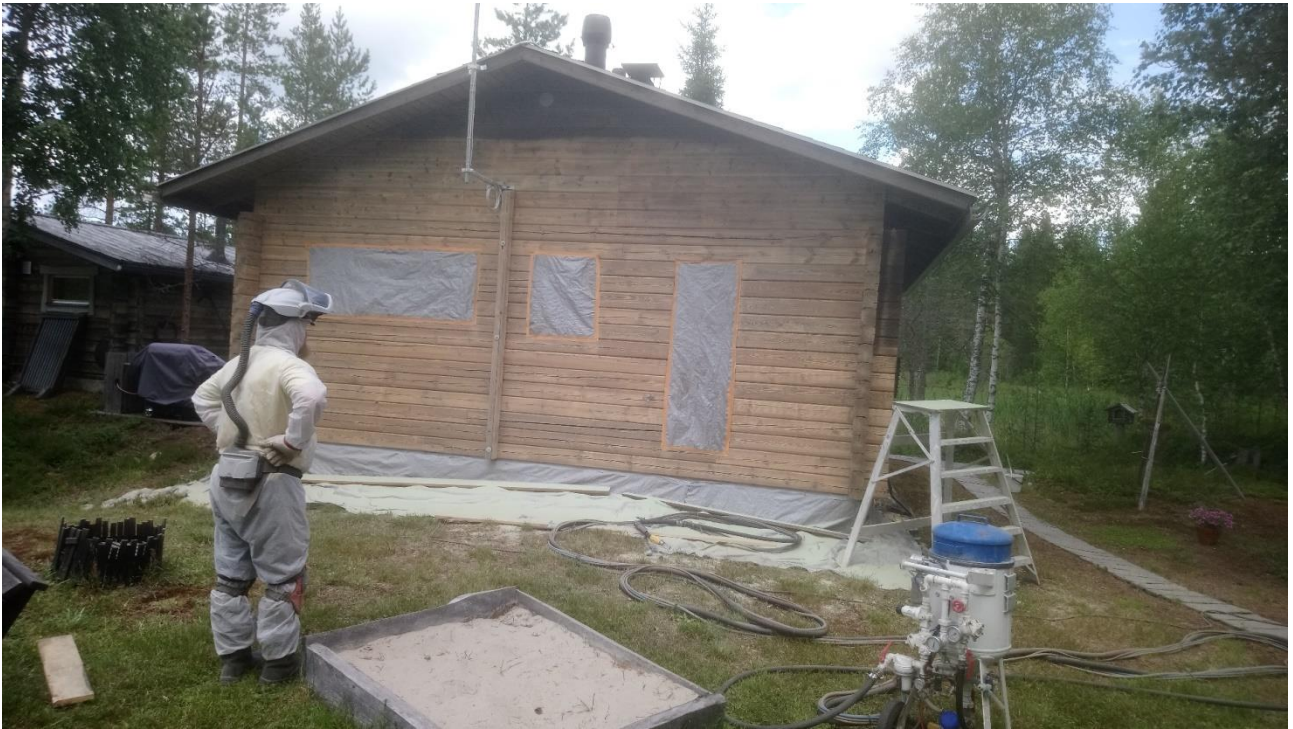
Päädyimme siihen, että korjattiin vain etelän puolen päädyn seinäpinta. Kuvassa näkyy lasihiekkapuhalluksen tulos. Aivan seinän yläosassa näkyy kaistale puhaltamatonta seinää. Seinästä lähti ohut kerros puuta ja väri vaaleni paljon. Sama firman mies sumutti lopuksi uuden rautavihtrillin.

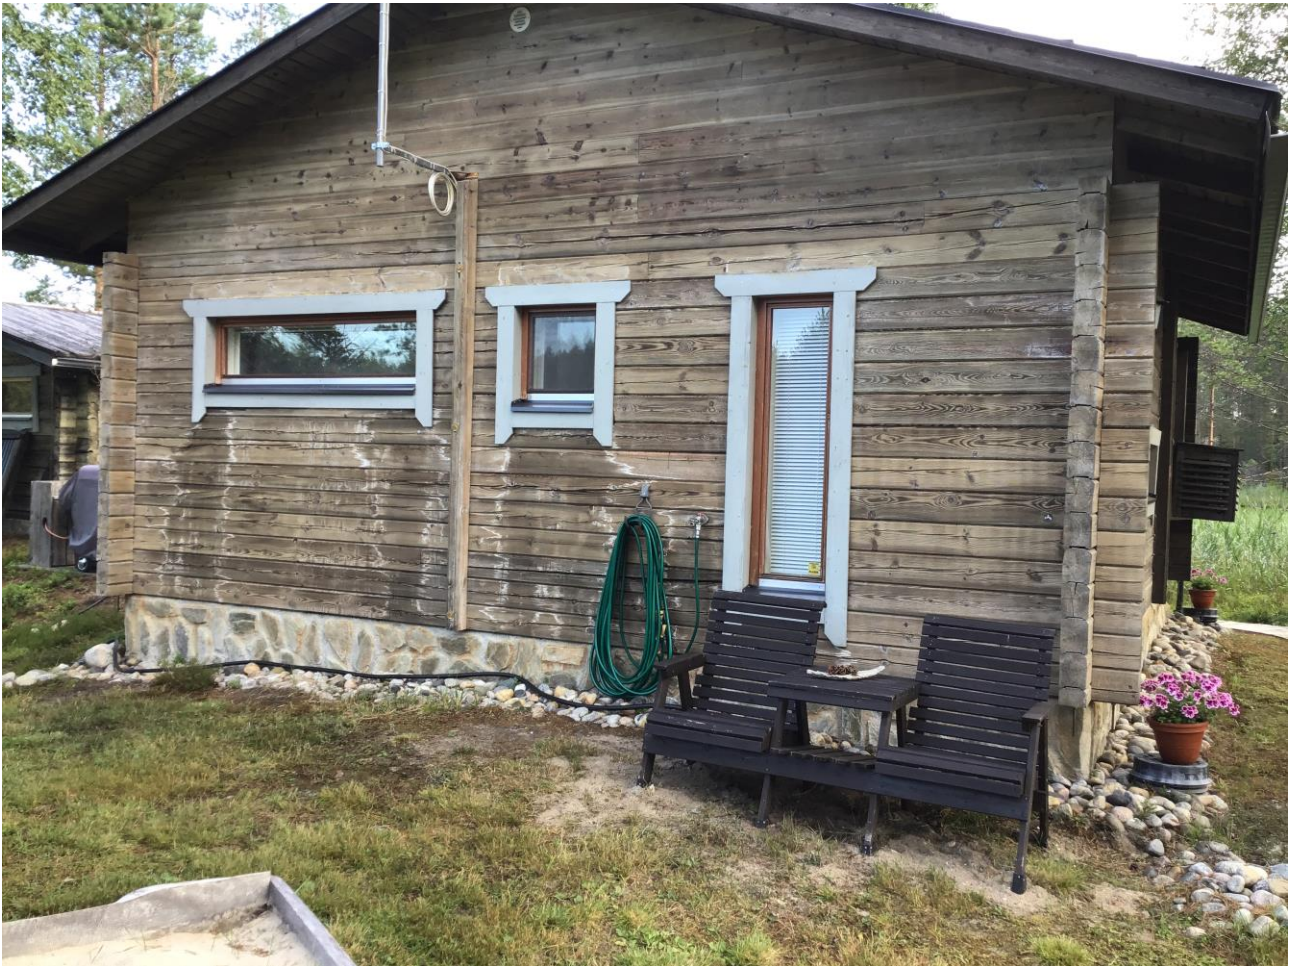
Tulos 4 päivää puhallus-puhdistuksen ja uuden rautavihtrillisumuksen jälkeen.

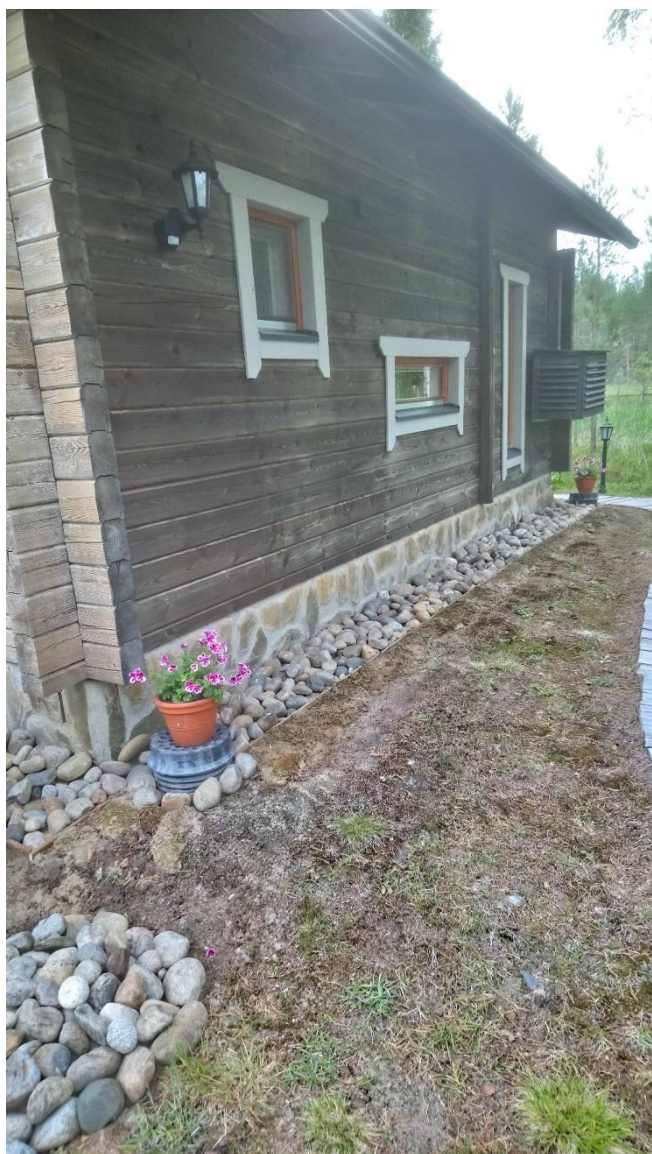
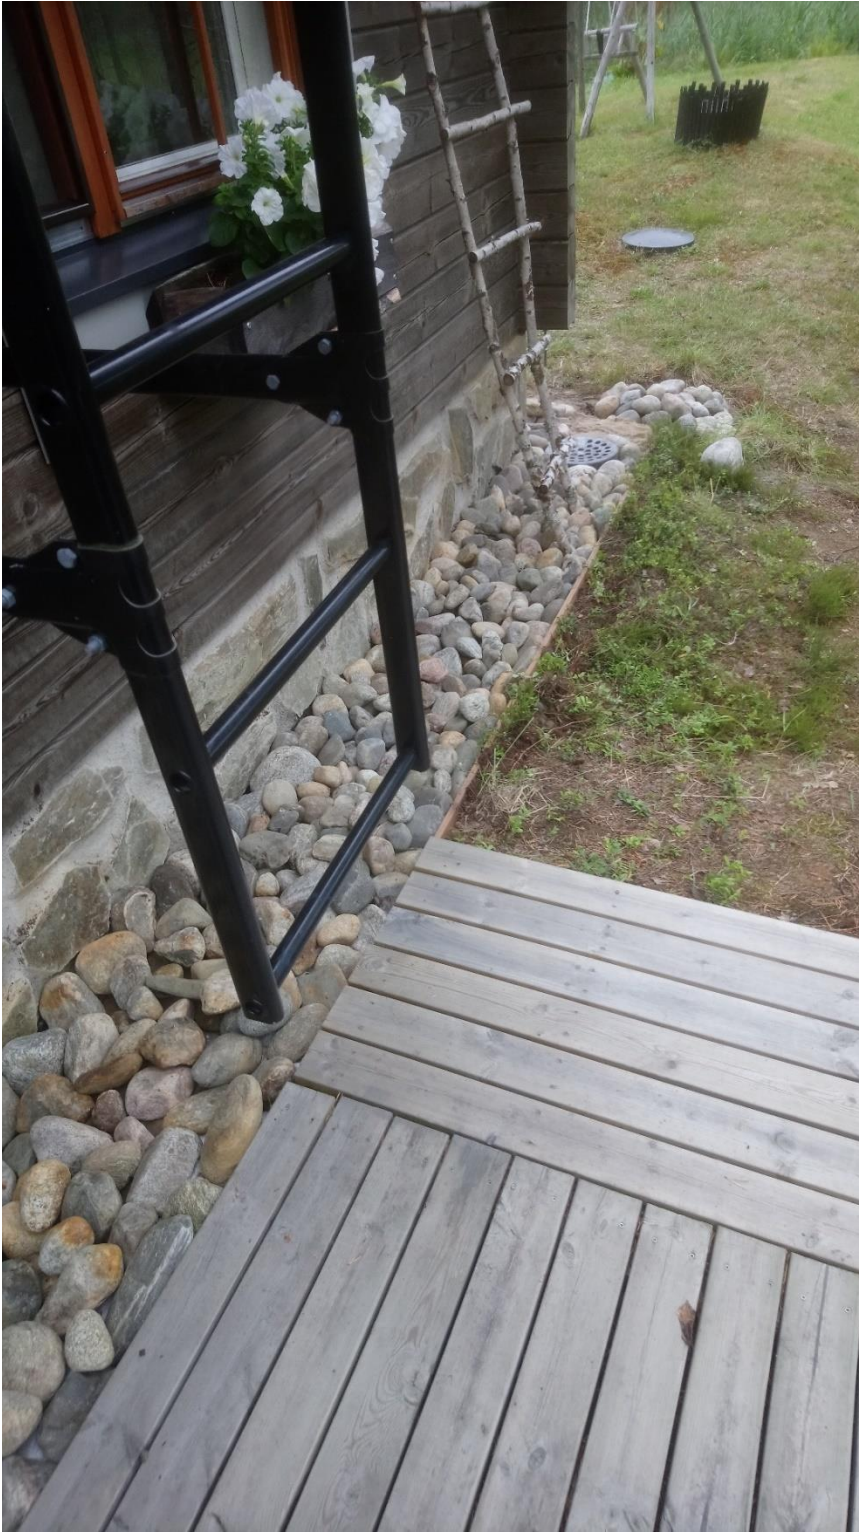
Lomatalon sokkelin vierikivetykset purettiin 2019, suodatinkangas puhdistettiin ja kivet ladottiin uudestaan reunalaudoituksen kanssa.
